6 de marzo de 2019. Nota de prensa

El diseño urbano de la conexión entre la Universidad y Valentín Niño, **marginada al peatón.**

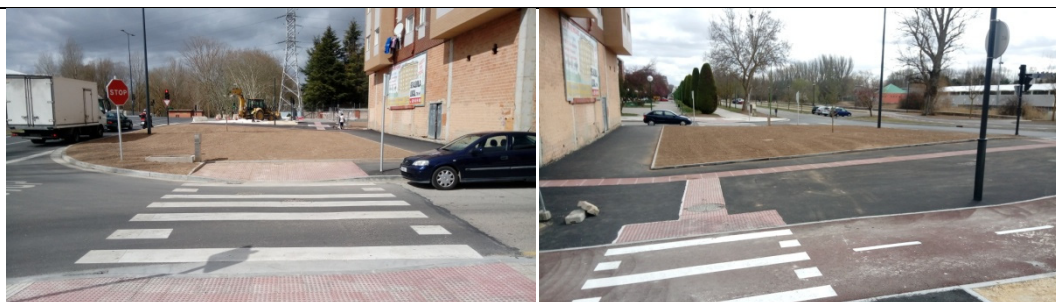
Situación S.1

TRAYECTORIAS

Se plantea una nueva zona ajardinada interrumpiendo la trayectoria "natural", u óptima, que daría continuidad al desplazamiento a pie a lo largo de la Avda. Costa Rica.

Para ambas situaciones, se propone la reinterpretación de la zona ajardinada, abriendo dos pasos: uno, comunicando la trayectoria de la acera Norte de la Avda. Costa Rica, y otro, el que garantice la comunicación en diagonal entre paso de peatones de Avda. Costa Rica y el situado en la calle Las Rebolledas (primera imagen de situación 1).

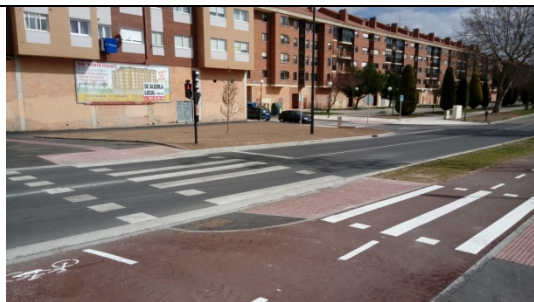
Situación S.2

TRAYECTORIA

La misma superficie ajardinada, impide un recorrido lógico en la búsqueda del cruce peatonal indicado en la primera imagen de la primera situación descrita.

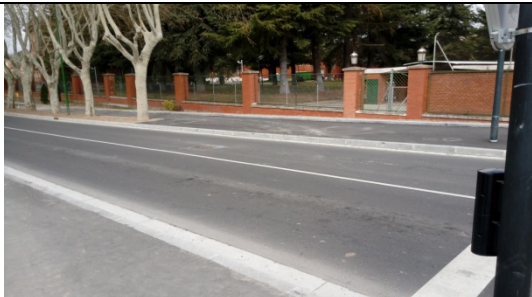
Situación S.3

RAMPAS

La excesiva cota resultante en el encuentro entre Avda. Costa Rica y el nuevo vial, genera un desnivel en la rasante de la calzada que se traduce en pendientes prolongadas en las aceras o de excesiva inclinación.

Se plantea complementar con elementos de "pasamanos" para auxiliar al desplazamiento a pie.

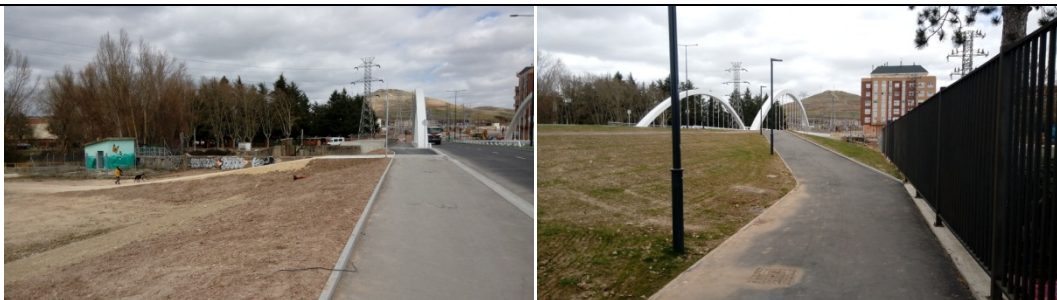
Situación S.4

RAMPAS

La cota a la que se desarrolla el vial, genera pendientes de importante inclinación. En el caso de la acera expuesta (acera Este-oriental- del vial), debería analizarse con lo exigido en O.M/VIV/561/2010 para entornos urbanizados.

Se sugiere la misma solución para, al menos, el caso de la acera del vial.

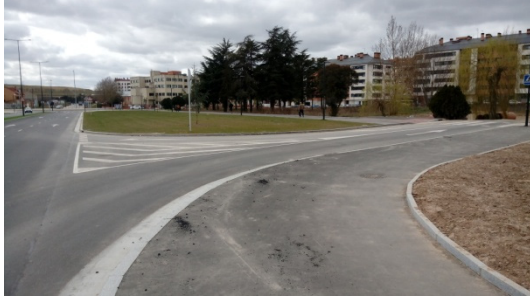
Situación S.5

TRAYECTORIAS

Se interrumpe flagrantemente la trayectoria óptima para el recorrido peatonal. Se diseña el encuentro entre vial y calle local, con radios que atienden a exigencias propias de encuentro entre carreteras y velocidades no urbanas.

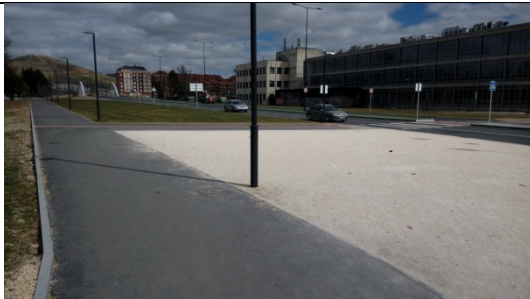
Situación S.6

TRAYECTORIAS

Zona Sur del vial. El diseño obvia la lógica del desplazamiento hacia el Este del vial y propone una solución en ángulo recto, obligando a describir una trayectoria forzada de difícil cumplimiento.

La solución pasaría por haber generado, además, un camino interior pavimentado (o delimitado), en diagonal, y orientado hacia el paso de peatones.

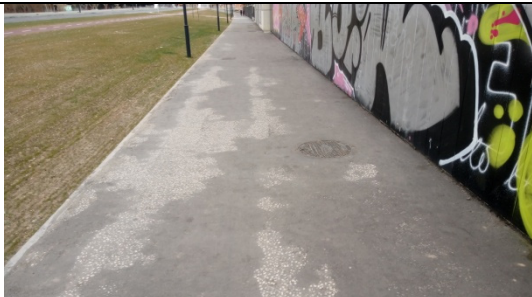
Situación S.7

PAVIMENTO

Se observan pequeños desperfectos en la superficie del pavimento.
